Pravni fakultet, Studijski centar socijalnog rada  
Nazorova 51, 10000 Zagreb  
k.č. 1255, k.o. Centar

Nalaz ovlaštenog inženjera građevinske struke o stanju konstrukcijskih  
elemenata zgrade Pravnog fakulteta – Studijski centar socijalnog rada,  
Nazorova 51, Zagreb, nakon oštećenja potresom u Zagrebu i Sisačko-  
moslavačkoj županiji

Sveučilište u Zagrebu  
Građevinski fakultet  
Fra Andrije Kačića-Miošića 26, 10000 Zagreb  
OIB: 62924153420

Datum: veljača 2022.

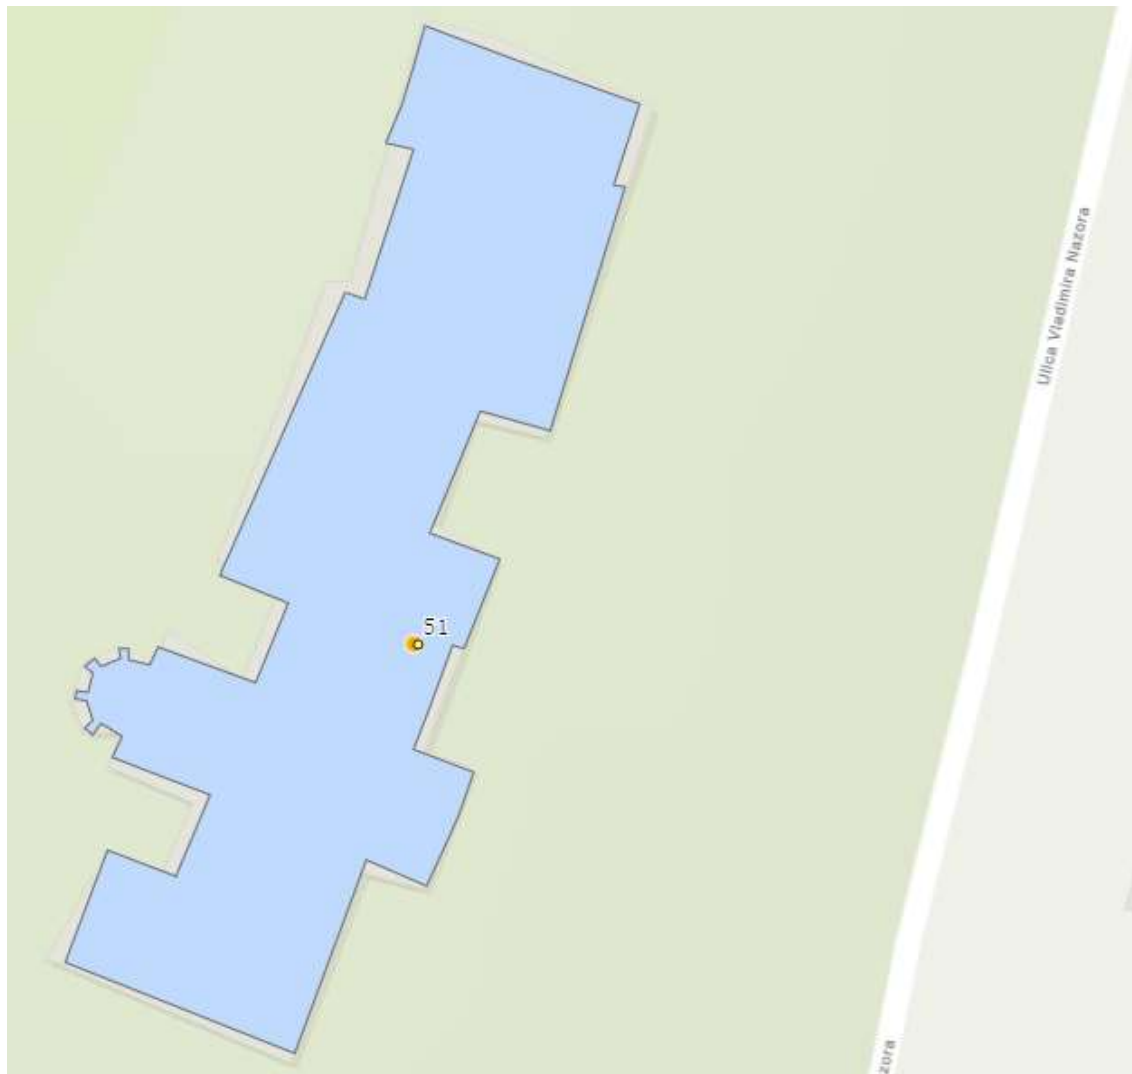
Slika 5: Grafički prikaz iz baze preliminarnih pregleda

Napravljen uvid u cijelu zgradu i 90 % ureda i prostorija unutar zgrade. Pregledom izvana utvrđen ozbiljan problem odvajanja zabatnog zida iznad "kapelice" te značajno oštećenje zabatnog zida uz čitaonicu. Također, dva dimnjaka su srušena te će ih ukloniti vatrogasci. Unutarnjim pregledom podruma primijećena dijagonalna pukotina vanjskog zida koju bi bilo potrebno detaljno provjeriti. Uočena značajna pukotina uz jednu nosivu gredu koju je također potrebno detaljno pogledati. U prizemlju postoji veći broj pukotina koje ne predstavljaju ozbiljna oštećenja nosivih elemenata. Pregradni zidovi su oštećeni. Uvidom u situaciju na prvom katu primijećena su ozbiljna oštećenja nenosivih, ali i nosivih elemenata. Potreban je detaljni pregled cijele prve etaže. Posebno je nastradala učionica br. 3 koja je opasna za bilo kakvo korištenje te je potrebna hitna intervencija popravka ili čak rušenja određenih dijelova. Pregledana su oba krovništva vrlo detaljno. Drveni elementi nisu pretrpjeli nikakva oštećenja. U samom krovništu uočena su značajna oštećenja još barem tri dimnjaka koja će biti potrebno srušiti. Zabatni zid iznad "kapelice" je i tu oštećen te su potrebne mjere hitne sanacije ili rušenja. Preporuka: građevina je privremeno neupotrebljiva do uklanjanja dimnjaka, podupiranja ili sanacije dva zabatna zida, sanacije stropa dvorane br. 3 i svih pregradnih zidova prvog kata.

Zgrada je kategorizirana kao PN1: Privremeno neuporabljivo – potreban detaljan pregled.

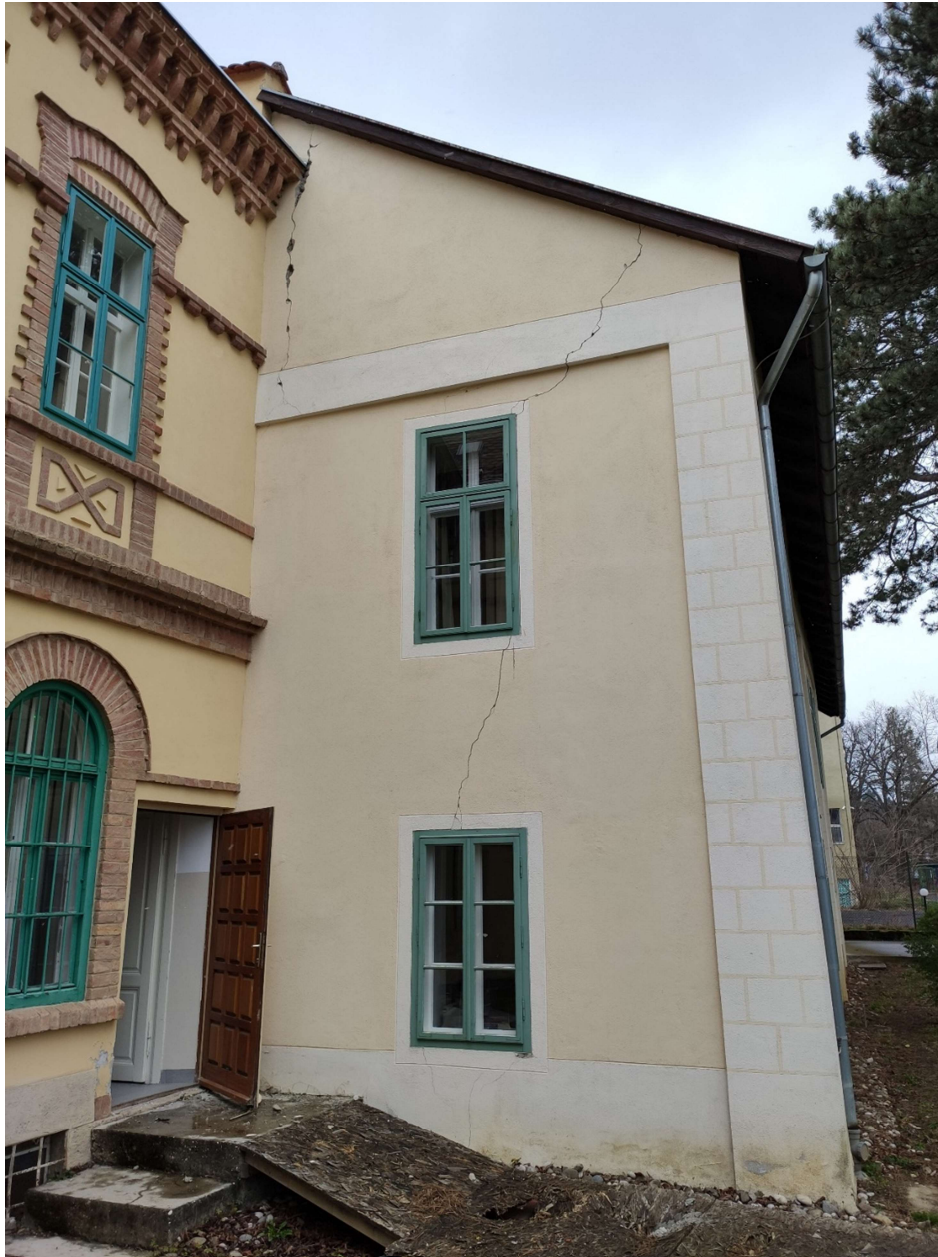
**A – Puknuće nosivog vanjskog zida**

Opis oštećenja	Vanjski nosivi zid (zabatni zid) potpuno je otkazao. Pojavila se pukotina koja se proteže cijelom visinom zida. Pukotina se evidentno proširila nakon potresa u prosincu 2020. godine. Zabatni zid uz krovšte ima vertikalnu pukotinu te predstavlja opasnost za okolinu.
----------------	---

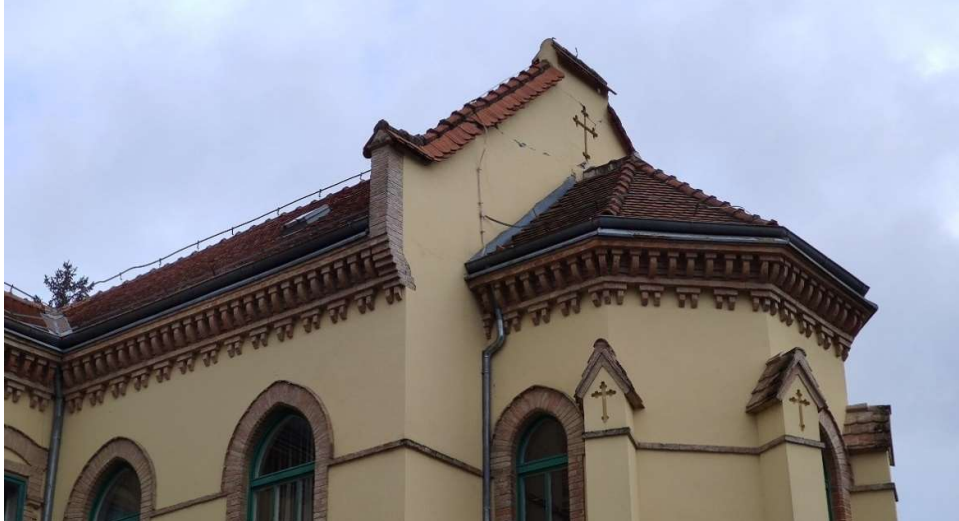
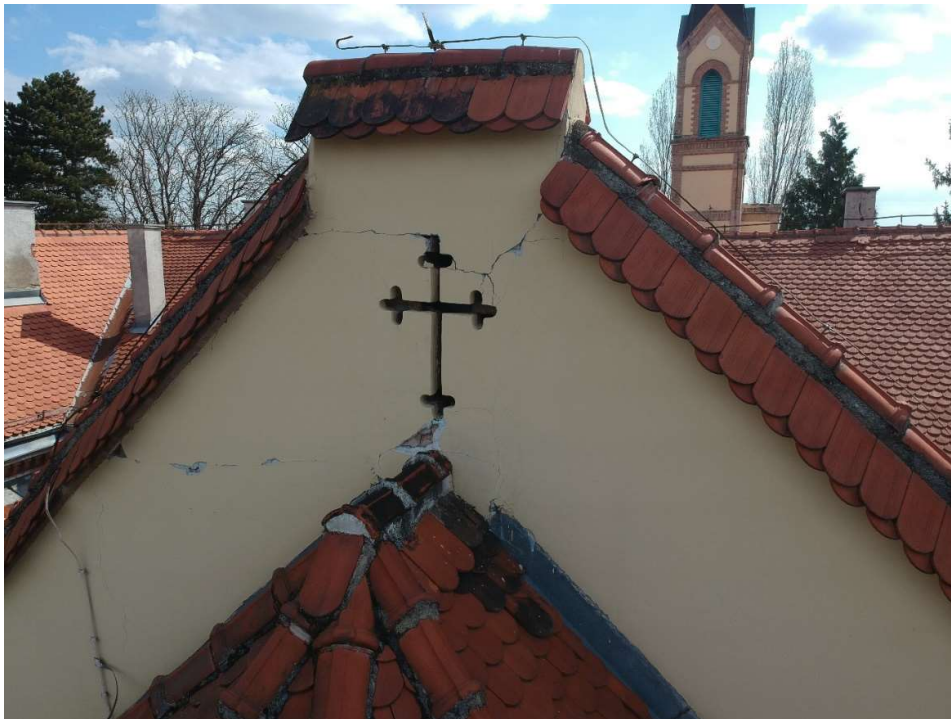
**B – Otkazivanje zabatnog zida**

Opis oštećenja	Zabatni zid u potpunosti je slomljen te ga je potrebno ukloniti i napraviti novi.
----------------	---

Oštećenja konstrukcije uočena su na tri značajna mjesta. Zabatni krovni zid iznad kapelice u potpunosti je uništen te predstavlja opasnost za okolinu. U podrumskom prostoru uočena je dijagonalna pukotina koja se širi prilikom svakog potresa. Vanjski zabatni (nosivi) zid na istočnoj strani objekta izrazito je oštećen te se može smatrati da je njegova posmična nosivost skoro pa zanemariva. Isti zid je potrebno konstruktivno pojačati.

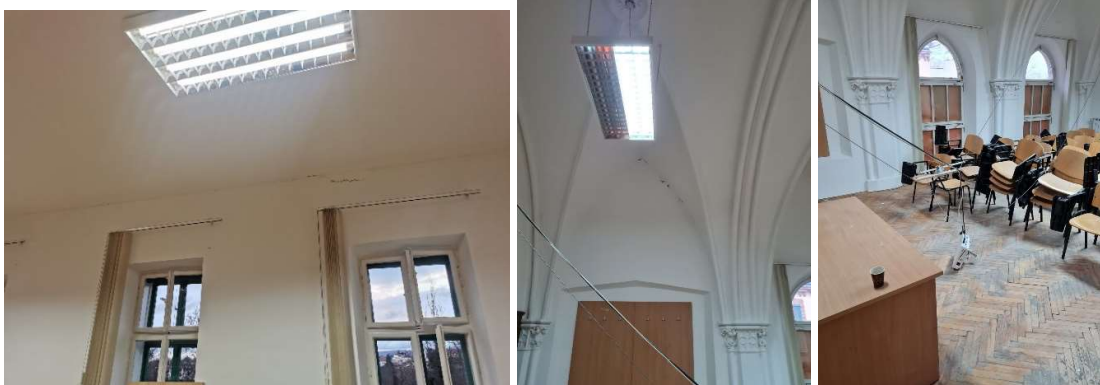
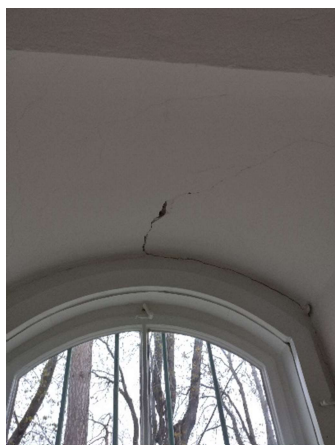
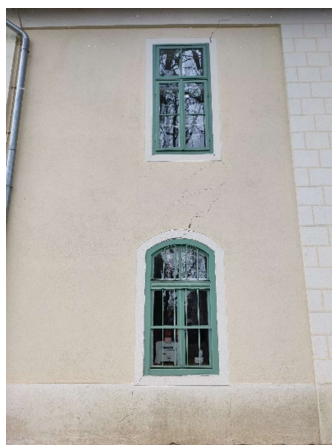
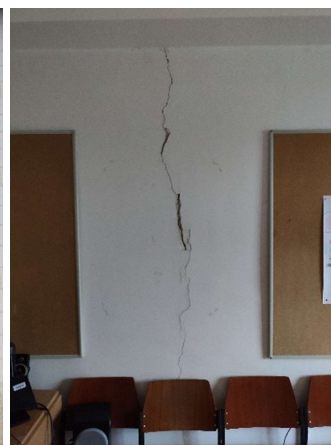
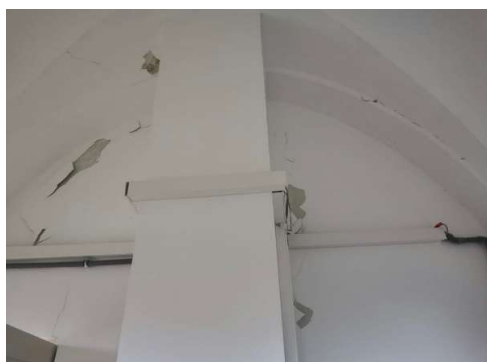
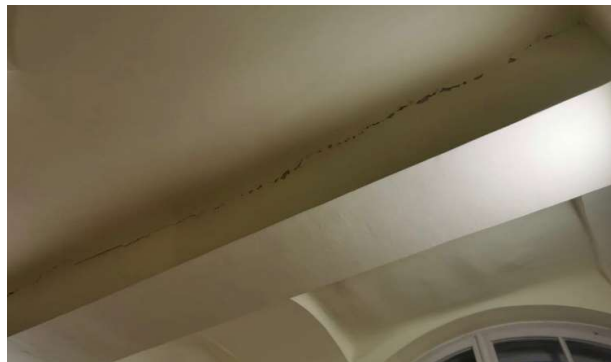
**C i D – manja oštećenja stropa učionice i zidova hodnika**

Opis oštećenja	Pucanje žbuke po zidovima, pucanje nadvoja i pucanje žbuke na stropovima.
----------------	---

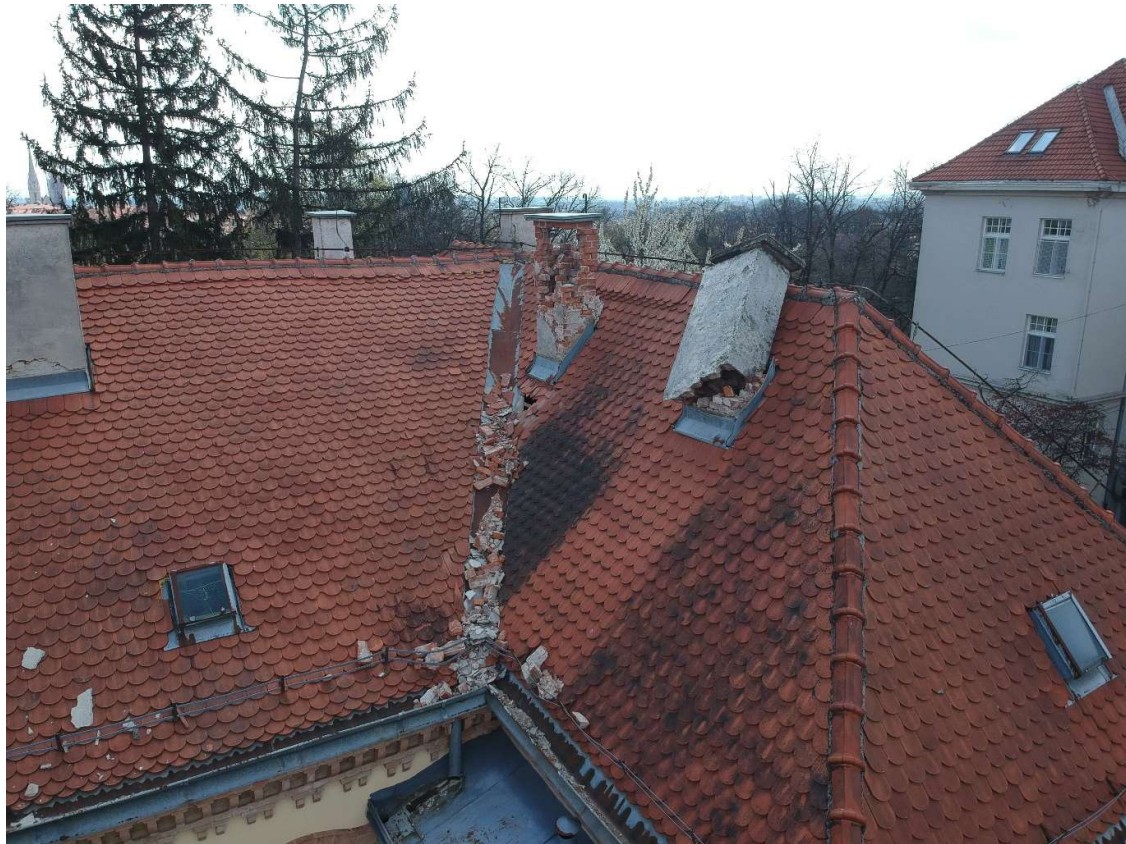
## Dimnjaci

Opis oštećenja	Skoro svi dimnjaci otkazali su u potpunosti nakon potresa u 2020. godini
----------------	--

Također u ovome trenutku skreće se pozornost na veliki broj dimnjaka koji nije u funkciji, te nakon što se isti pregledaju iznad površine krova ukoliko su oštećeni da se da prijedlog njihovog potpunog rušenja, a ne sanacije konzervatorima zaduženi za zaštićeno pojedinačno predmetno kulturno dobro.

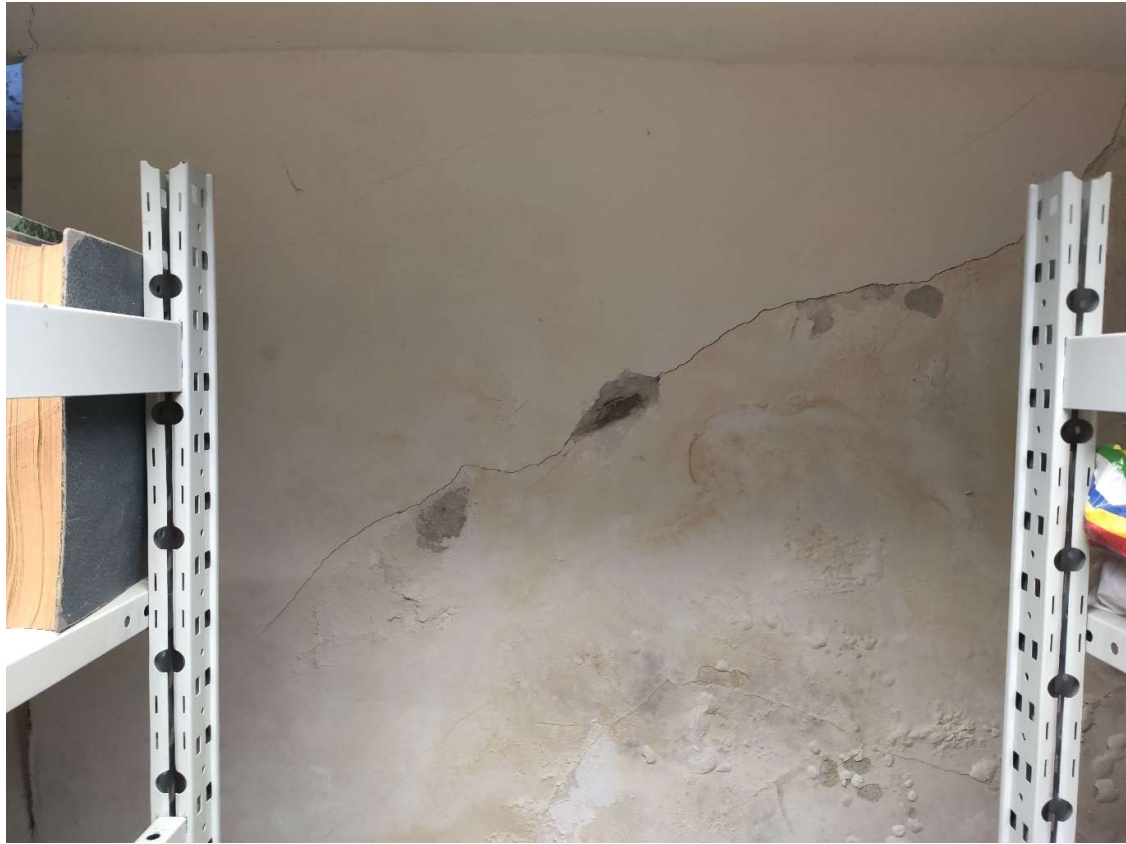
## Podrum

Opis oštećenja	U podrumskom prostoru uočena je dijagonalna pukotina koja se nakon svakog potresa proširila. Zid je i inače u lošem stanju zbog prodora vlage.
----------------	--
